## INVESTIGAÇÃO DAS CONDIÇÕES DE ACESSIBILIDADE ARQUITETÔNICA DAS CALÇADAS NA AVENIDA POLIDORO SANTIAGO, EM COCAL DO SUL/SC

### *INVESTIGATION OF THE ARCHITECTURAL ACCESSIBILITY CONDITIONS OF THE SIDEWALKS ON AVENIDA POLIDORO SANTIAGO, IN COCAL DO SUL/SC*

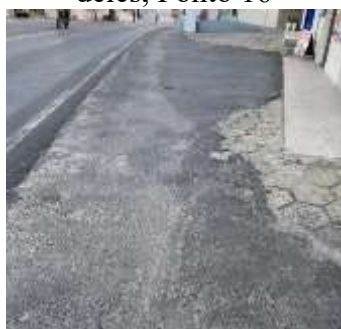
No local, a maior parte das reclamações foram com relação aos pisos táteis, seja por falta dos mesmos ou por disposição incorreta, vide Figura 7. Na frente da Igreja, por exemplo, no momento da captação, uma obra estava ocorrendo, o que gerou resíduos jogados em cima do passeio e dos pisos táteis; blocos de pedra no passeio; obstrução de passagem e criação de buracos, proporcionando acesso irregular, conforme Figura 8.

Figura 7 – Exemplo de reclamação referente aos pisos táteis, neste caso, a falta deles, Ponto 16

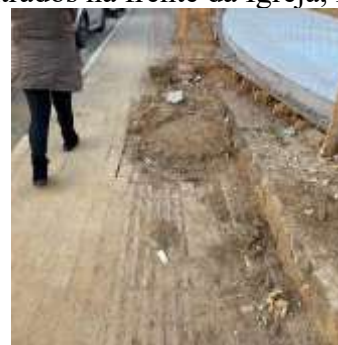
Figura 8 – Exemplo de problemas encontrados na frente da Igreja, Ponto 3

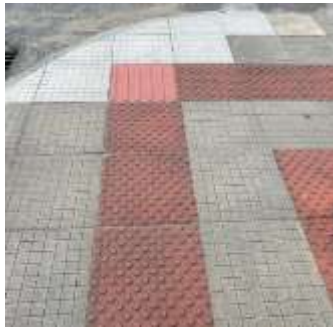
Ademais, inúmeras vezes a disposição dos pisos táteis estava ao contrário, isto é, o piso alerta no lugar do piso direcional, além de lojas e escadas que foram ignoradas, sem possuir o piso direcional que levasse o indivíduo ao local, conforme exemplo da Figura 9. Ou ainda, por exemplo, quando presente, estava em direção ao vidro, e não à entrada, podendo ocasionar acidentes, presente na Figura 10.

Figura 9 – Exemplo de troca de piso tátil, Ponto 6

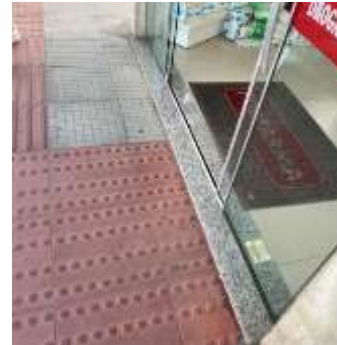
Figura 10 – Exemplo de piso tátil direcional indo ao vidro e não à porta, Ponto 25

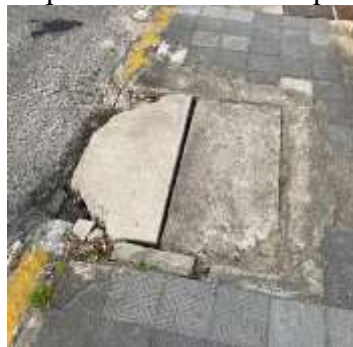
Ainda, foram diagnosticadas inúmeras bocas de lobo quebradas, placas e outros objetos no meio do passeio, terreno desnivelado, rampas estreitas, falta de calçada e falta de rampa para acesso em degraus. Na Figura 11 foi apresentado um exemplo.

Figura 11 – Exemplo de boca de lobo quebrada, Ponto 41

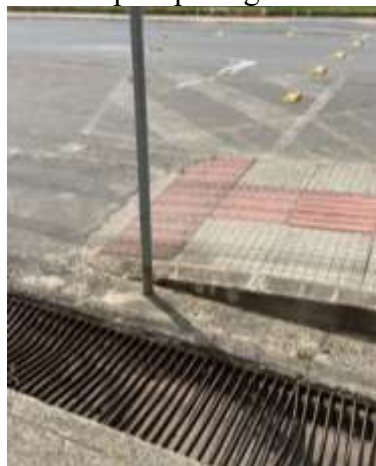
Além disso, caso for realizada uma comparação entre os lados da Avenida, também foi percebido que o lado da Igreja possuía menos defeitos. Essa informação se torna fácil de perceber, visto que em frente à Igreja há um posto de gasolina, onde o mesmo está inviável para trajeto de pessoas com mobilidade reduzida, conforme Figuras 13 e 14.

Figura 13 – Rampa e passagem muito estreita.

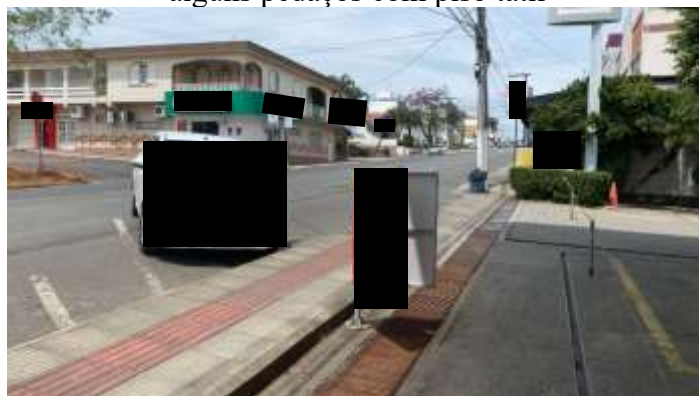
Figura 14 – Piso irregular, terreno com oscilação, poste e lixo no meio do passeio, apenas alguns pedaços com piso tátil
