## **VERIFICAÇÃO E AVALIAÇÃO DA ACESSIBILIDADE EM EDIFICAÇÕES PÚBLICAS MUNICIPAIS – MUNICÍPIO DA REGIÃO DA AMESC**

### **VERIFICATION AND ASSESSMENT OF ACCESSIBILITY IN MUNICIPAL PUBLIC BUILDINGS - MUNICIPALITY OF AMESC REGION**

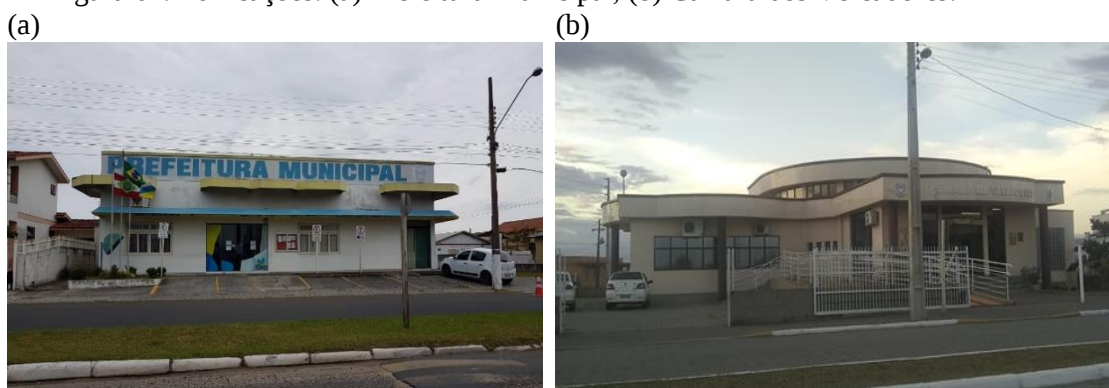
Figura 01. Edificações: (a) Prefeitura Municipal, (b) Câmara dos Vereadores.

A Figura 01, mostra a fachada frontal da edificação da prefeitura municipal e da câmara dos vereadores.

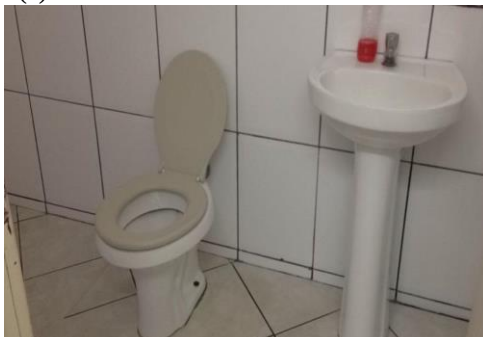
Figura 03. Desconformidades na prefeitura municipal: (a) hall de entrada, (b) passeio, (c) entrada dos fundos da edificação, (d) entrada do estacionamento, (e) sanitário.

Outras não conformidades identificadas encontram-se ilustradas na Figura 03. A Figura 03 (a) mostra a entrada da edificação da prefeitura, que possui desníveis superiores a 20 mm, o que pela NBR 9050:2015 deve ser considerado como degraus isolados, exigindo a construção de rampas, bem como colocação de corrimão e sinalização em toda a sua extensão. A rampa localizada na entrada da edificação, como ilustra a Figura (a) é bastante íngreme não respeitando a inclinação máxima de 8,33%, além disso, esta rampa tem como uso o estacionamento dos carros oficiais, não sendo reservada para o acesso dos idosos ou das pessoas com deficiências ou mobilidade reduzida.

A Figura (b) ilustra o passeio, que possui inclinação superior a máxima de 3% e ainda contém alguns degraus que não permite o acesso dos cadeirantes. O passeio também é usado como estacionamento, e não tem vagas reservadas para deficientes ou idosos, sendo que com a sua

inclinação atual não atenderia as exigências de normas para vagas de estacionamento de veículos de pessoas portadoras de deficiência ou mobilidade reduzida.

Na Figura (c) se observa a entrada permitida somente para funcionários, que possui desnível superior a 5mm, sendo que a NBR 9050:2015 indica que desníveis superiores a 5 mm e até 20 mm devem possuir inclinação máxima de 1:2 (50 %), o que não ocorre nessa edificação.

A Figura (d) apresenta o estacionamento exclusivo para funcionários, que não possui revestimento regular, nem vagas exclusivas para idosos e para deficientes.

Na Figura (e) os sanitários não são acessíveis, e de acordo com a lista de verificação, todos os requisitos foram classificados como não conformes. A porta de entrada dos sanitários não possui as barras de apoio, bem como na sua parte inferior, no lado oposto ao lado da abertura da porta, não possui revestimento resistente a impactos provocados pelas bengalas, muletas e cadeiras de rodas, até a altura de 0,40 m a partir do piso, como exige a norma de acessibilidade NBR 9050:2015. A área interna do compartimento sanitário não possui o diâmetro de 1,50 m para rotação da cadeira de rodas, bem como na bacia sanitária e no lavatório não há as barras de apoio. Observa-se também que o lavatório é com coluna, enquanto que a norma de acessibilidade NBR 9050:2015 exige que o lavatório seja sem coluna ou coluna suspensa.
