## INVESTIGAÇÃO DAS CONDIÇÕES DE ACESSIBILIDADE ARQUITETÔNICA DAS CALÇADAS NA AVENIDA POLIDORO SANTIAGO, EM COCAL DO SUL/SC

### *INVESTIGATION OF THE ARCHITECTURAL ACCESSIBILITY CONDITIONS OF THE SIDEWALKS ON AVENIDA POLIDORO SANTIAGO, IN COCAL DO SUL/SC*

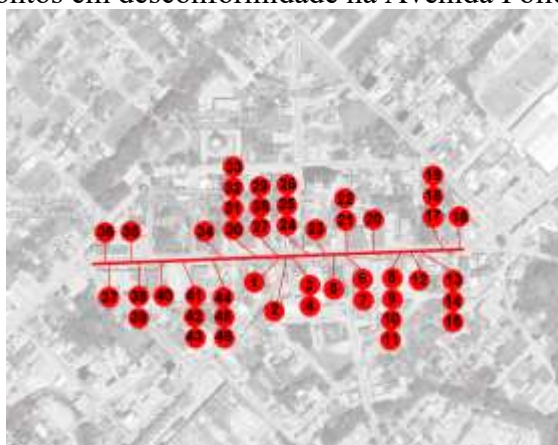
Figura 6 – Pontos em desconformidade na Avenida Polidoro Santiago.

Na primeira etapa da pesquisa, conforme relatados os procedimentos realizados no tópico anterior, foi possível obter a contagem de quarenta e seis itens em desconformidade na Avenida Polidoro Santiago, em Cocal do Sul. Cada ponto foi posicionado no mapa da Avenida Polidoro Santiago, conforme a Figura 6 e o exemplo do Quadro 2.

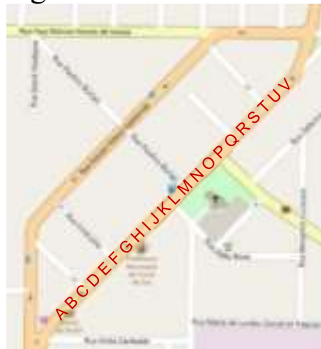
Figura 12 – Segmentos Avenida Polidoro Santiago

Posteriormente, em nova análise, regida pela Cartilha do CREA-SC 2018, a Avenida foi separada em segmentos de 25 em 25 metros, conforme Figura 12.

Após o preenchimento e nova elaboração de registros fotográficos dos pontos em que apresentavam problemas, foi possível perceber que, quanto mais próximo da Igreja (parte central da Avenida), menores eram os defeitos e maiores eram as adequações (pisos táteis no local, terreno nivelado, entre outros). Porém, em contramão, quanto mais longe desse local, e mais perto das extremidades, maiores eram os problemas, tanto que à partir de certo ponto, não eram mais encontrados pisos táteis.
