## **Análise e classificação de ocorrências de manutenção corretiva em empreendimentos multifamiliares do programa Minha Casa Minha Vida.**

### **Analysis and classification of corrective maintenance occurrences in multifamily enterprises of the Minha Casa Minha Vida program.**

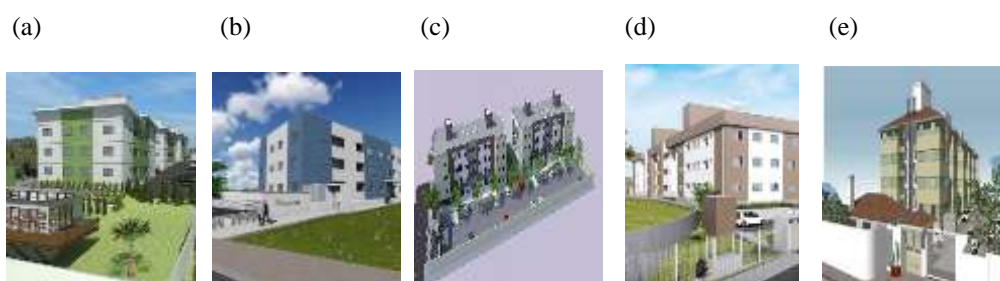
Figura 1. Empreendimentos analisados: (a) residencial 1 (b) residencial 2 (c) residencial 3 (d) residencial 4 (e) residencial 5

Com a Figura 1 objetivou-se a visualização dos cinco empreendimentos residenciais.

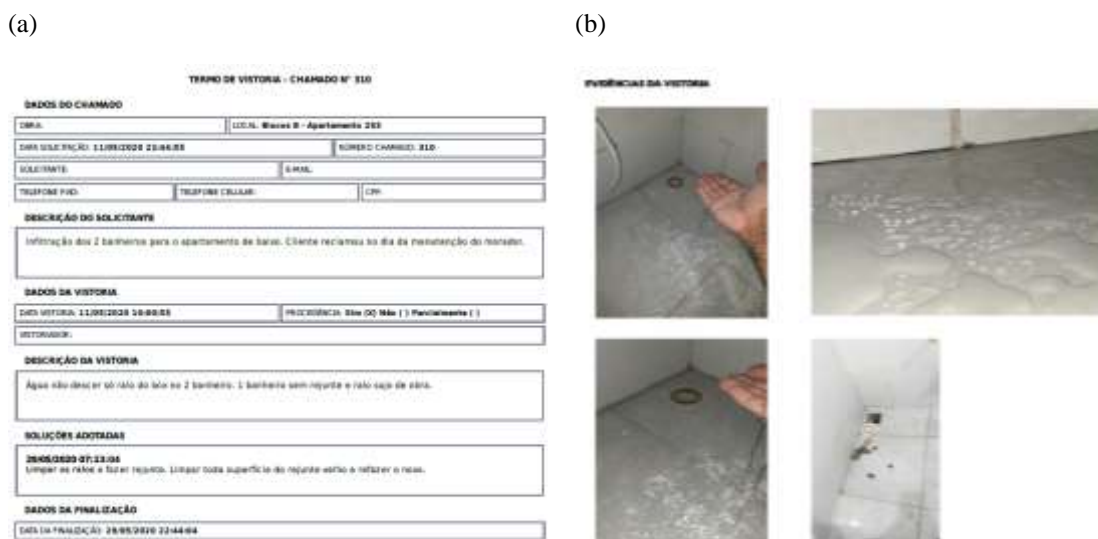
Figura 2. Termo de vistoria obtido através do software InMeta.

Neste estudo utilizou-se os termos das vistorias dos imóveis, geradas pelo módulo manutenção. Os termos das vistorias foram gerados a partir das informações geradas pelo cliente e inseridas pelo técnico de manutenção da Empresa, conforme mostra a Figura 2, que exemplifica um chamado, aqui designado pelo número 310. Observou-se que neste chamado o cliente insere a reclamação no campo designado por descrição da ocorrência e que após a visita do técnico de manutenção da Empresa no local realizaram uma tomada de fotos.

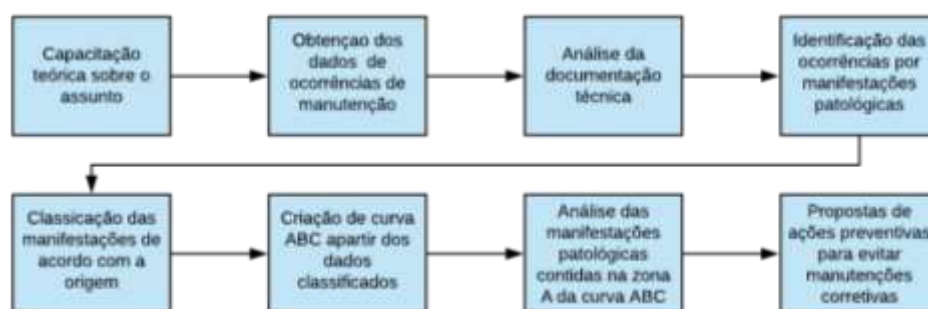
Figura 4. Fluxograma

Para um melhor entendimento e síntese das etapas seguidas neste estudo, elaborou-se um fluxograma conforme Figura 4. Demonstrou-se todos os dados, gráficos e tabelas realizadas no tópico resultados e discussões.

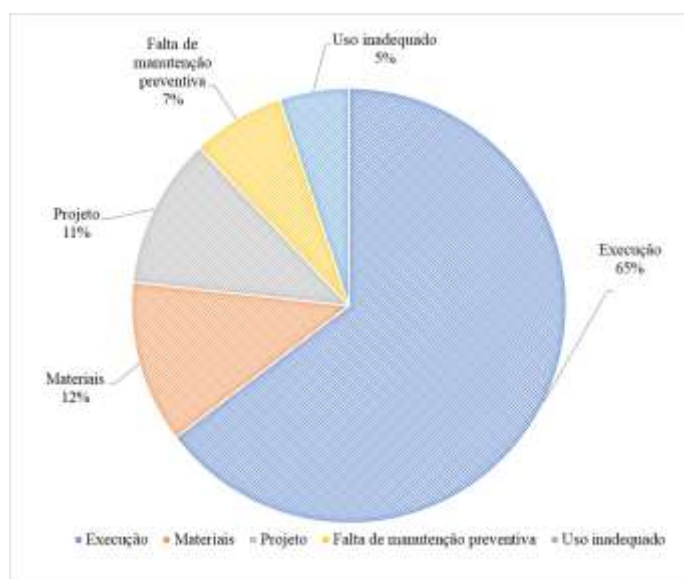
Em análise ao gráfico de pizza, constatou-se que a origem execução, obteve 65% das ocorrências, seguido por materiais 12%, projetos 11%, falta de manutenção preventiva com 7% e por último uso inadequado com 5%. Verificou-se que os percentuais obtidos, diferem da pesquisa desenvolvida pelo Centro Científico e Técnico da Construção (Centre Scientifique et Technique de la Construction), realizada na Bélgica, que utilizando uma de base 1.800 manifestações patológicas, concluiu-se que 46% deles originava-se em decorrência a erros de projeto, seguido por 22% por falhas na execução e 15% pela qualidade inadequada dos materiais de construção empregados (THOMAZ, 2020). Para melhor visualização, cruzou-se os dados obtidos neste estudo com a pesquisa mencionada. Demonstrou-se os dados cruzados na Tabela 2.

Figura 5. Percentual das ocorrências de manutenção de acordo com a origem

Após o lançamento dos dados na Tabela 1, visualizou-se um total de 116 ocorrências de manutenção, geradas entre o período de setembro de 2019 a setembro de 2020. Observou-se que a origem execução, obteve 75 ocorrências de manutenção do total de 116. As origens materiais, projeto, falta de manutenção preventiva e uso inadequado, obtiveram respectivamente, 14, 13, 8 e 6 ocorrências de manutenção. Para melhor evidenciar o percentual incidente de cada origem no total de ocorrências, elaborou-se um gráfico de pizza, conforme Figura 5.
